Szczegół remontu płyty balkonowej

Pracownia Audytorska Spółka z o.o. ul. Kilińskiego 49L 27-400 Ostrowiec Św. tel./fax.(041) 265 24 64 kom. 667 633 003			Nr rysunku S16	Branża ARCHITEKTURA	
Projektant: Architektura	mgr inż. arch. Zbigniew Doktor	227/KL/72		Investor Dom Pomocy Społecznej w Kłisinie Kłisino 100 48-118 Lisieście	Adres budowy Dom Pomocy Społecznej w Kłisinie Filia Głubczyce ul. Dworcowa 10 48-100 Głubczyce
Asystent projektanta:	Agnieszka Bąk	-----		Rodzaj projektu PROJEKT BUDOWLANY	
				Tytuł rysunku SZCZEGÓŁY WYKONAWCZE	
	Imię i nazwisko:	Nr upr.	Podpis:	Data opracowania: kwiecień 2015r.

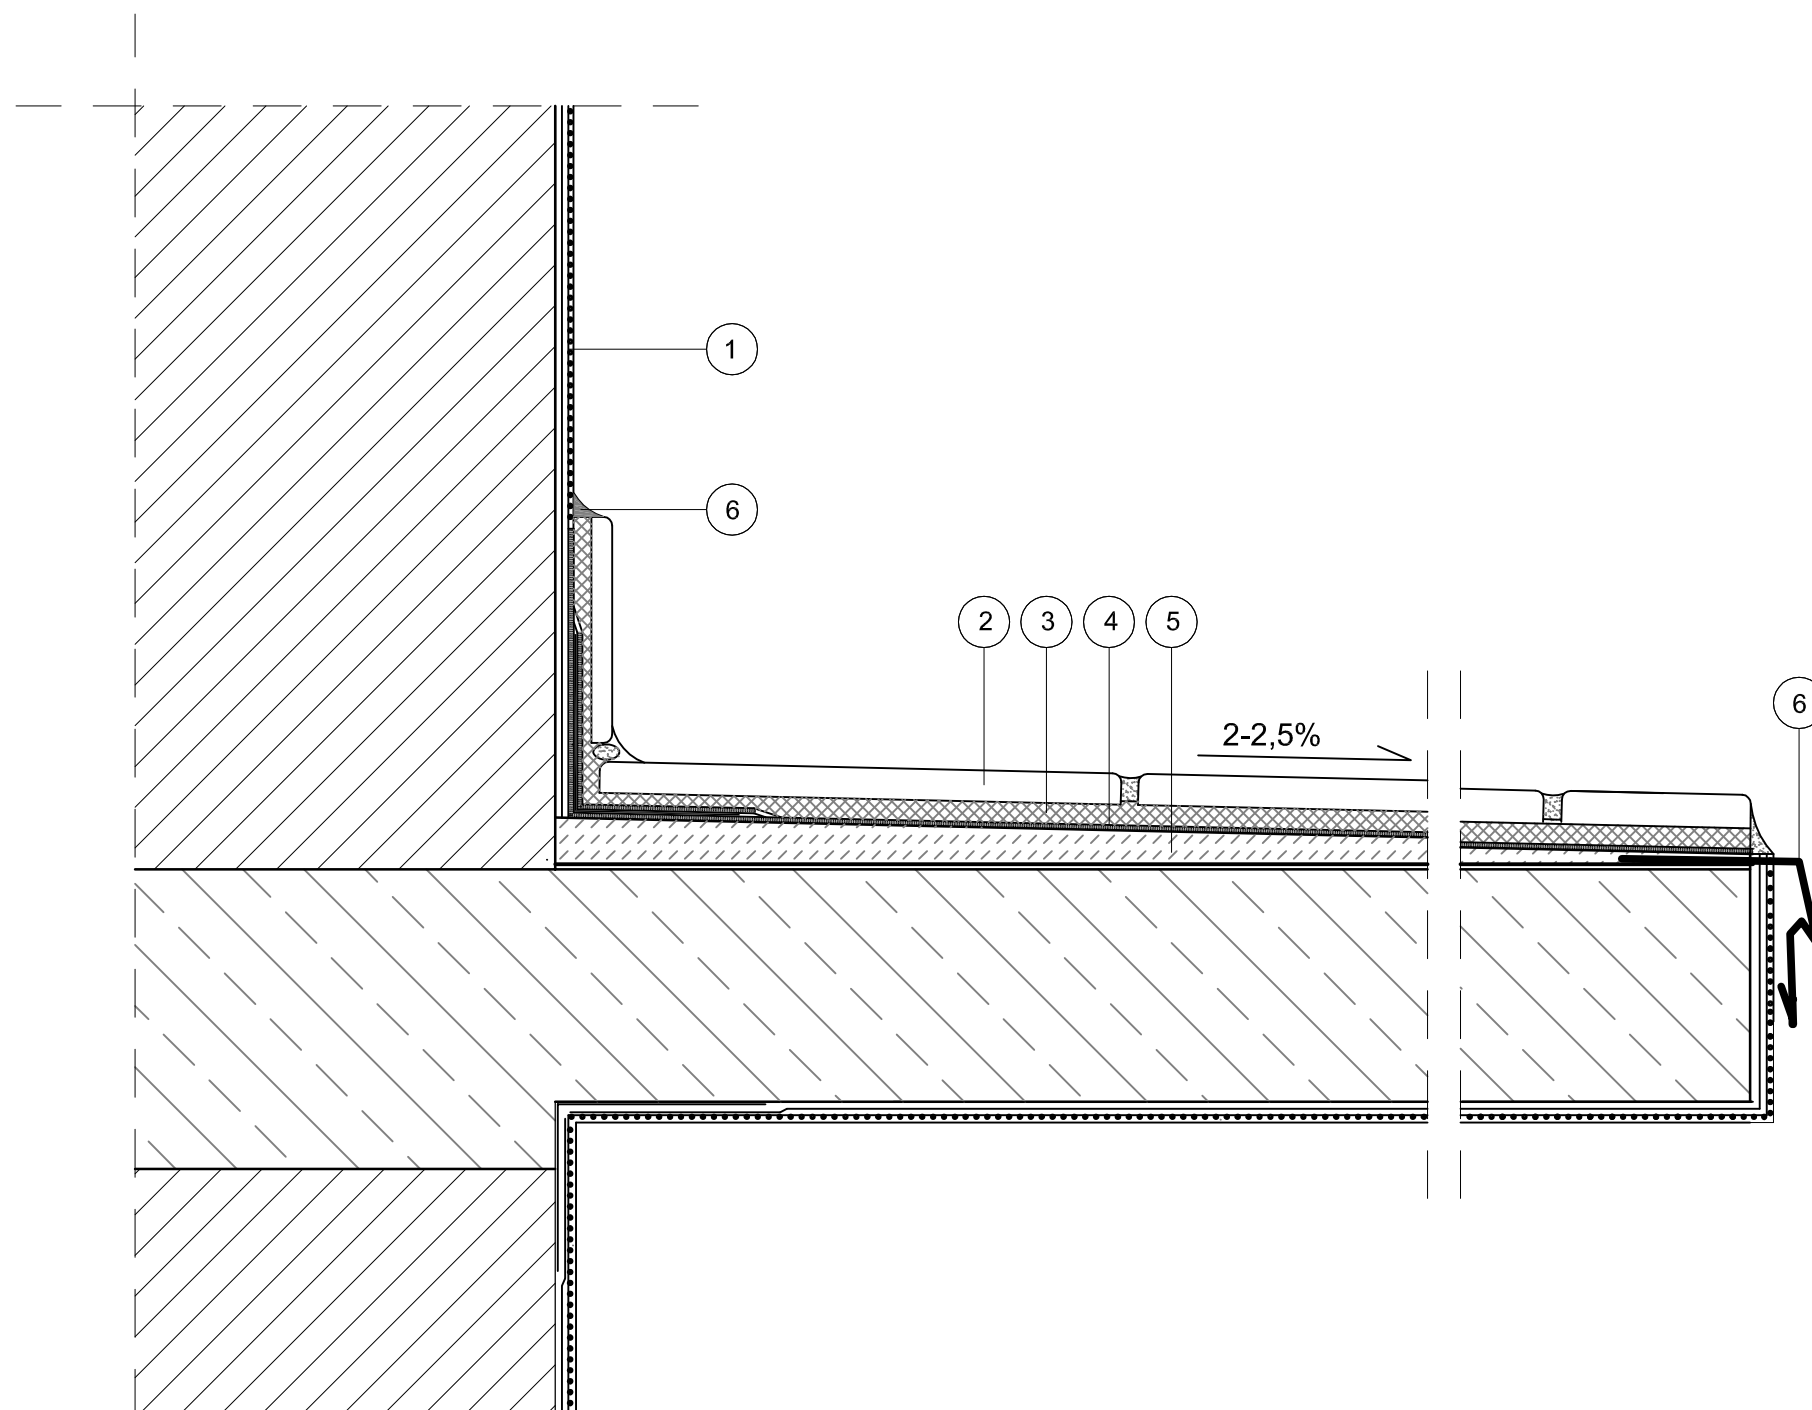
- 1 Warstwy renowacyjne
- 2 Gres mrozoodporny
- 3 Zaprawa klejąca do płytek
- 4 Izolacja przeciwwilgociowa
- 5 Warstwa spadkowa betonowa ze środkiem wodoszczelnym
- 6 Obróbka blacharska
